LKT ARKKI 2 -LINJAN KENTTÄVÄYLIEN ENNAKKOHUOLLON KEHITTÄMINEN

Jori Saaranen
Opinnäytetyö
Kevät 2012
Automaatiotekniikan koulutusohjelma
Oulun seudun ammattikorkeakoulu

Työ tehtiin Rautaruukki Oyj Raahen tehtaan korjaamolle. Työn tarkoitus oli kehittää Leikattujen kelatuotteiden nauhalevyleikkauslinja 2:n Profibus-kenttäväylien ennakko-
huoltoa. Työssä mitattiin ProfiTrace-väyläanalyysointilla linjan Profibus DP -väylät ja parannettiin heikoimmissa kunnossa olleiden väylien jännite- ja signaalitasoja. Lisäksi tarkasteltiin väylien rakenteita dokumenteista ja kentällä toteutetuista kaapeloinneista sekä etsittiin muita mahdollisia häiriö-
nähäyttajia.

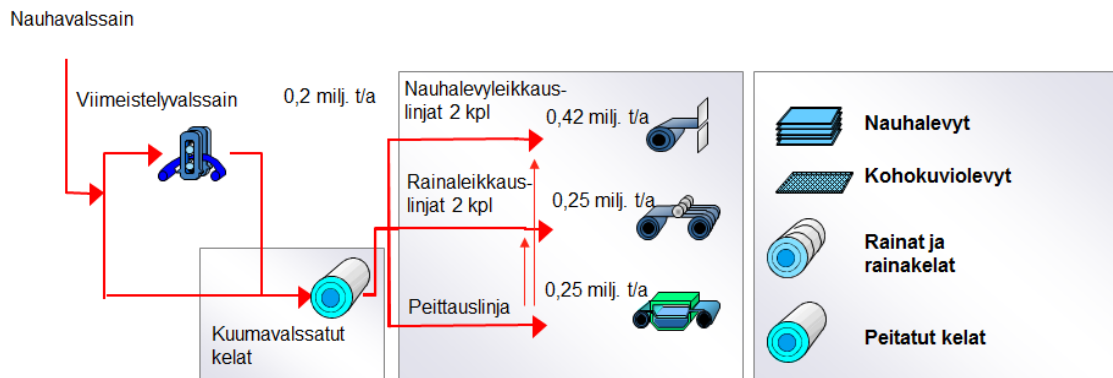
KUVA 1. Leikattujen kelatuotteiden tuotantokaavio (Leikattujen kelatuotteiden esittely 2011, Dia 2)

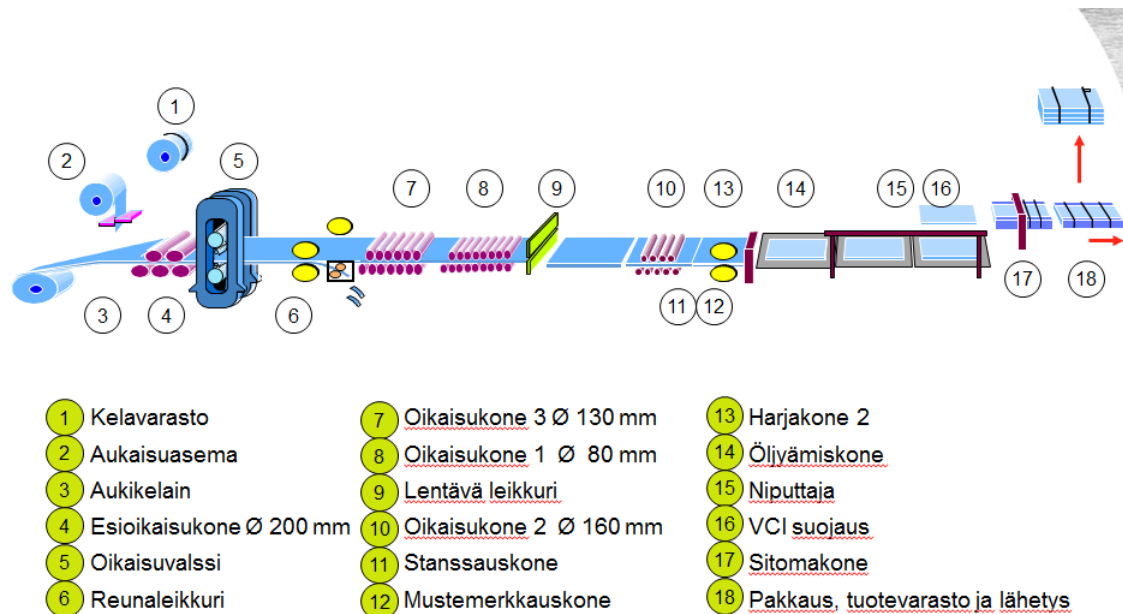
KUVA 2. Nauhalevyleikkauslinja 2:n yleiskuvaus (Leikattujen tuotteiden yleisesittely. 2011)

Nauhalevyleikkauslinjan toiminta alkaa kelanaukaisuasemalta, mihin nauhakela tuodaan kelavarastosta (kuva 2). Nauhakela aukaistaan sidonnasta aukaisuasemalla ja nauhanpää leikataan tasaiseksi päätyleikkurilla. Päädyn leikkaaminen helpottaa nauhan ajamista pujotusvaiheessa. Aukaisuasemalta kelat siirretään kelavaunulla aukikelaimelle, jossa kela aukaistaan jotta pystytään ajamaan linjan lävitse. Aukaistu nauha esioikaistaan esioikaisukoneessa. Esioikaisukoneessa on viisi rullaa, joilla oikaisu tapahtuu. Oikaisukone on FIMI:n toimittama ja teholtaan 140 kW. Seuraavaksi aukaistu nauha menee harjakone 1:lle, jossa nauha puhdistetaan hilseestä. Puhdistuksen jälkeen nauha oikaistaan oikaisuvalssilla. Oikaisuvalssi on BWG:n toimittama ja sen oikaisuvalssien taivutusvoima on 120 t. Valssauksen jälkeen nauhan reunat leikataan reuna-
leikkurilla oikeaan leveyteen 830–1830 mm.

Reunaleikkurin jälkeen nauha oikaistaan oikaisukone 3:lla. Oikaisun lisäksi nauhasta poistetaan jännitykset taivutuksen avulla. Tämän jälkeen linjassa on toinen oikaisukone 1, jota käytetään ohuiden materiaalien oikaisuun. Oikaistu nauha leikotaan levyarkeiksi lentävällä leikkurilla, joka on mekaaninen teräleikkuri ja jonka teho on 108 kW. Lentävä leikkuri leikkaa nimensä mukaan lennosta, joten linjan ei tarvitse pysähtyä leikkauksen ajaksi. Tämä onnistuu leikkurin

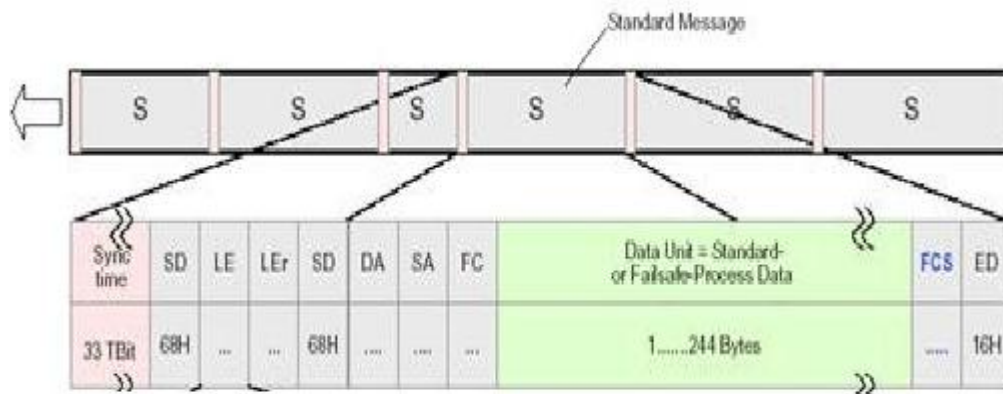
KUVA 4. Profibuksen sanomakehysrakenne (Profibus Protocol)

Profibus-väylän tiedonsiirto tapahtuu standardiviestissä, joka on esitetty kuvassa 4. Alkuerottimella SD (Start Delimiter) erotetaan standardiviestistä uusi sanomakehys. Profibus DP-väylä käyttää neljää erilaista alkuerotinta sen mukaan, onko kyseessä pyyntö jollekin laitteelle vai vastaus joltakin laitteelta. Lisäksi on viides alkuerotin lyhyttä sanomaa varten. Seuraavana on tavu LE (Length of Telegram), joka määrittää sanoman muuttuvan tiedon pituuden. Standardi sallii 244 tavun mittaisen sanoman. Tämä LE kahdennetaan eli toistetaan seuraavassa LEr (Length of Telegram redundant)-tavussa. Edellä mainittujen tavujen jälkeen tulee tavu, johon sijoitetaan orjalaitteen 8-bittinen osoite eli sen laitteen osoite, jolta tietoja halutaan kysellä. Tämän jälkeen standardiviestiin tulee master-laitteen osoite. Seuraava tavu FC (Function Code) kertoo, mikä viestityyppi kyseessä, minkä tyypin laite keskustele ja onko viesti kuitattu vai ei. Viimeinen sanomakehysten tavu on ED (End Delimeter) eli loppuerotin. (Introduction to Profibus DP 2002, 16–20.)

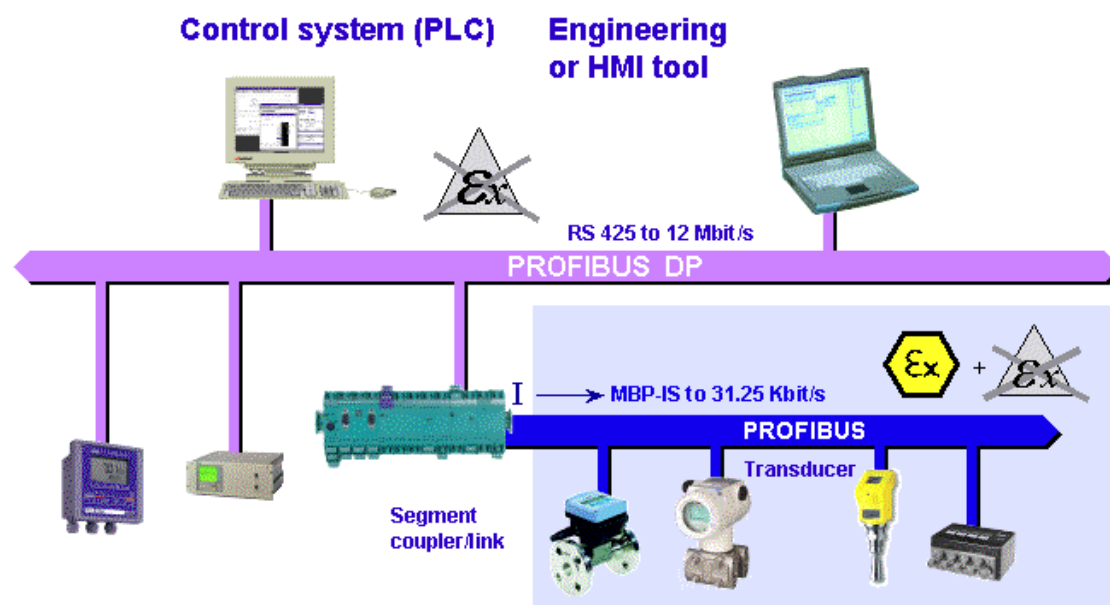
KUVA 5. Profibus DP -väylän rakenne (Profibus Technology and Application 2002, 9)

Profibus DP -väylä rakennetaan väylätopologialla. Tämä tarkoittaa sitä, että väylä kaapeloidaan laitteelta laitteelle ja molempiin päihin väylää kytketään terminoinnit eli päätevastukset. Väylätopologiaa käytettäessä tulee väylästä lähteviä sivuhaaroja välttää. Muitakin väylätopologioita on käytetty, mutta ne eivät ole suositeltavia. Väylässä voi olla 32 laitetta ilman toistinta ja toistimien kanssa maksimissaan 126 laitetta. Toistimia saa olla maksimissaan yhdeksän samassa väylässä. Kuvassa 5 on esitetty DP-väylän rakenne. (Profibus Technology and Application 2002, 8.)

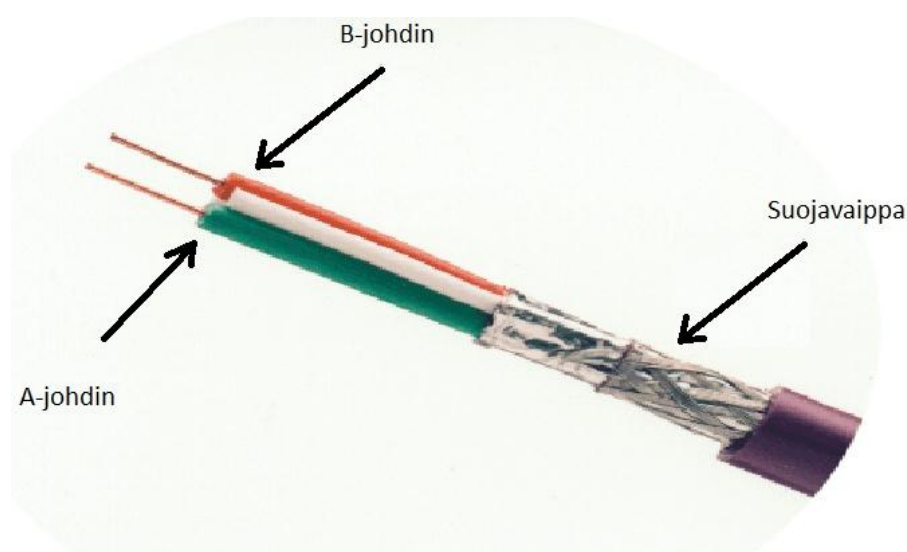
KUVA 6. Profibus-kaapelin rakenne (Kaapelia väylään 2009)

Kaapelointi tapahtuu Profibus DP -väylään tarkoitetulla kaapelilla. Kaapeli (kuva 6) koostuu kahdesta datajohtimesta ja kuparivaipasta. Kuparivaippa toimii häiriösuojana ja maadoitusjohtimena. Datajohtimista vihreä on johdin A ja punainen datajohdin B. Datajohdin A kytketään D-liittimen pinniin 3 ja datajohdin B pinniin 8 (kuva 9).

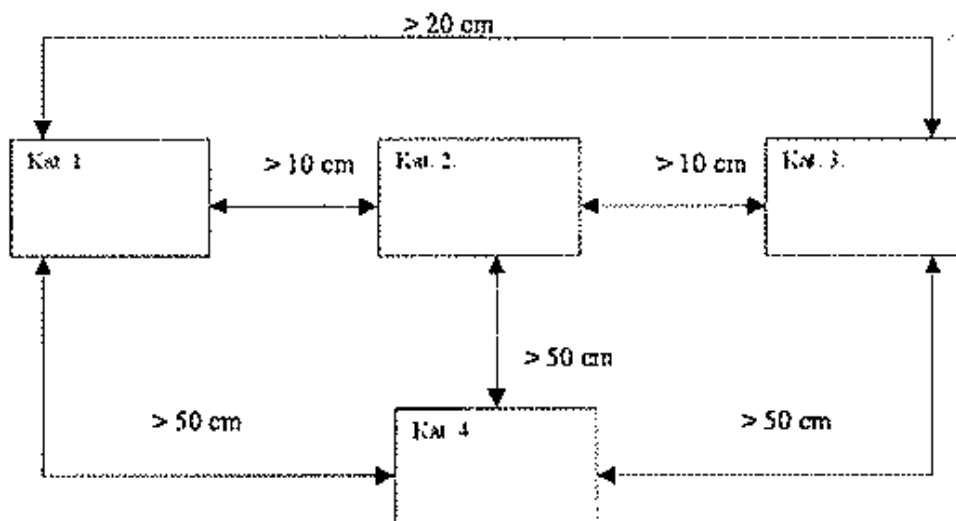
KUVA 7. Suositeltavat suojaetäisyydet erityyppisten kaapeleiden kesken (Profibus DP/PA Kenttäväyläkoulutus 2009)

Kaapelointi tulee suorittaa prosessiin sopivalla kaapelilla. Kaapeloinnissa tulee huomioida mahdolliset sähköisen häiriön aiheuttajat, mekaaniset rasitukset ja prosessissa käytettävien kemikaalien vaikutus kaapeliin. Profibus DP-kaapeliin vaikuttavat sähköiset häiriöt johtuvat yleensä liian lähelle sijoitetuista vahvavirtakaapeleista kaapelihyllyllä tai seinänläpivientiaukossa. Samaan suuntaan kulkevat kaapeloinnit on jaettu seuraaviin kategorioihin (kuva 7):

1. kenttäväylä- ja LAN-kaapeloinnit
2. > 60 ja < 400 VDC sekä > 25 ja 400 VAC kaapeloinnit
3. kaapeloinnit > 400 V AC/DC sekä puhelinkaapeloinnit
4. kaikki edellä mainittujen kategorioiden kaapelit, jotka ovat alttiina suurille ylijännitteille.

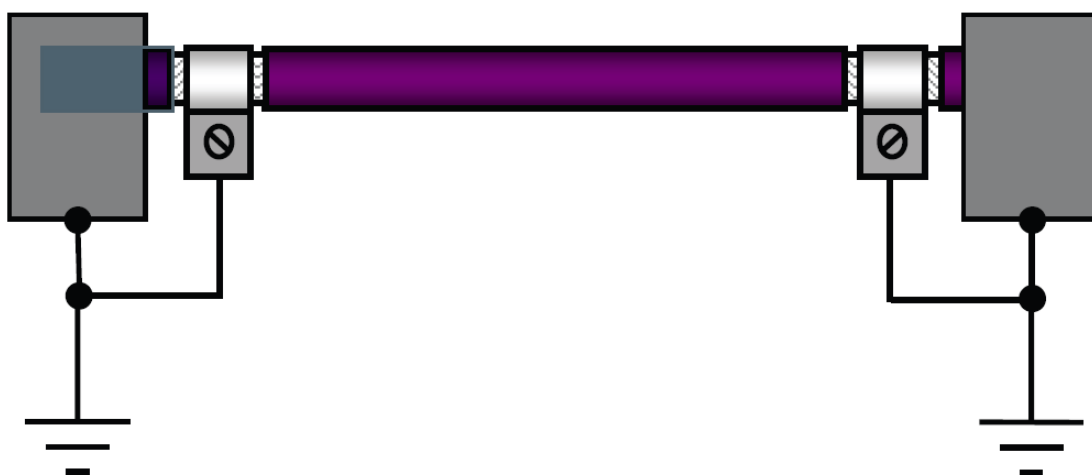
KUVA 8. Laitteiden välinen Profibus-kaapeli, joka on maadoitettu molemmista päistä (Installation Guideline for Planning 2009, 166)

Maadoituksien tarkoitus on johdattaa ulkoiset häiriöt mahdollisimman nopeasti pois väyläkaapelista. Maadoituksissa on huomioitava että Profibus DP - kaapeleissa oleva maadoitus (Te) ei ole sama kuin suojamaa (Pe), joten näitä maadoituksia ei saa sekoittaa. Profibus-kaapeli maadoitetaan kaikkien väyläliit-tyjien kohdalla (kuva 8) ja maadoitusta suositellaan aina kun kaapeli tuodaan sisään tai ulos kaapista. Tarvittaessa erillisiä lisämaadoituksiakin voidaan asen-
taa. (Profibus-väylän kaapelointi.)

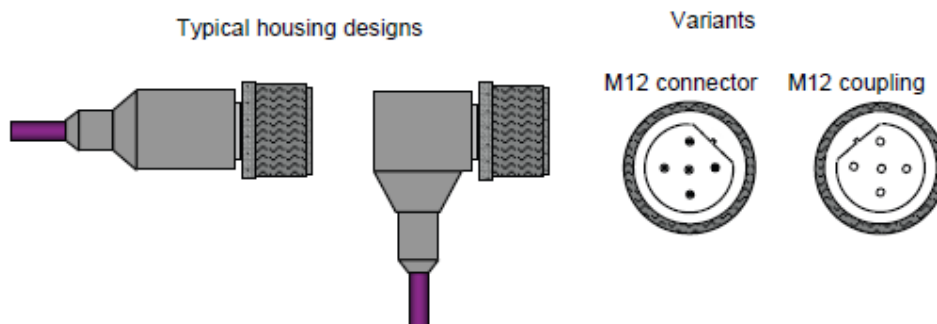
KUVA 10. M12-liitinmalleja (Installation Guideline for Planning 2009, 102)

M12-liitin on 5-pinninen ja liitinmalleja on käyttökohteen mukaan monenlaisia (kuva 10). Suojausluokaltaan M12-liitin on parempi kuin D-liitin ja soveltuu näin paremmin kenttäolosuhteisiin, jotka voivat olla kosteat ja likaiset. Liittimessä ei ole itsessään terminointia. Tämä tarkoittaa sitä, että laitteessa on oltava terminointimahdollisuus tai laitteelle on asennettava erillinen terminointi. (Installation Guideline for Planning 2009, 102–103.)

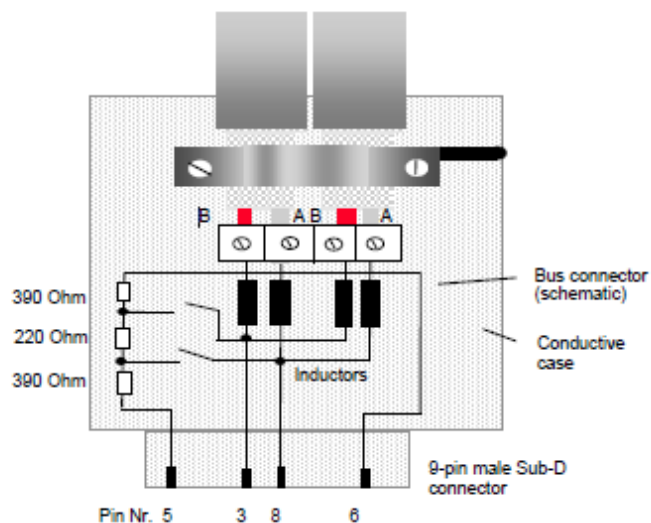
KUVA 11. D-liittimen sisäinen rakenne (Installation guideline for PROFIBUS-DP 1998, 7)

sa. Terminointi tapahtuu laitteen omalla päätevastuksella tai siihen kytketyn kaapelin D-liittimellä. Kuvassa 11 on esitetty D-liittimen sisäinen rakenne. Terminointi tarvitsee 5 V:n käyttöjännitteen toimiakseen oikein. Kaapelin D-liittimessä oleva päätevastus ei tarvitse erillistä jännitesyöttöä, koska se ottaa liittimen kautta laitteelta käyttöjännitteen. Käytettäessä aktiivista päätevastusta, tulee sille tuoda erikseen 5 V:n käyttöjännite. (Profibus-väylän kaapelointiohje, 2.)

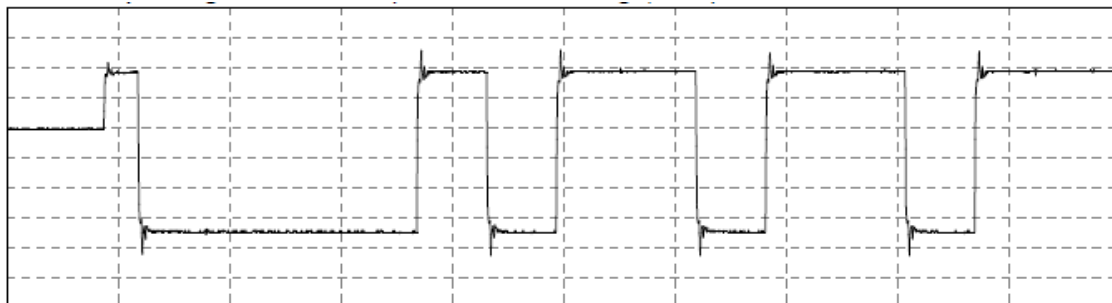
KUVA 12. Oikaisuvalssaimen kenttäväylän signaali, kun terminointi puuttuu kuitu-kuparimuuntimelta

Signaalihäiriöt johtuvat usein puuttuvista päätevastuksista. Tällaiset terminointiin liittyvät ongelmat ovat yleisiä uusien väylien käyttöönotossa tai lisättäessä väylään laitteita. Lisättäessä laitteita väylään voi väylän keskelle jäädä ylimääräinen terminointi, mikä laskee pitkällä väylällä jännitetasoa liian alhaiseksi, jolloin väylä ei toimi. Toisen pään ollessa terminoitu oikein ja toisen pään päätevas-

tuksen puuttuessa tulee signaaliin kuvan 12 mukaisia signaalipiikkejä kanttiaal-
lon alkuun. Kaapelin rikkoutuessa saattaa ilmetä samanlaisia signaalipiikkejä.
(User Manual ProfiTrace 2011, 59.)

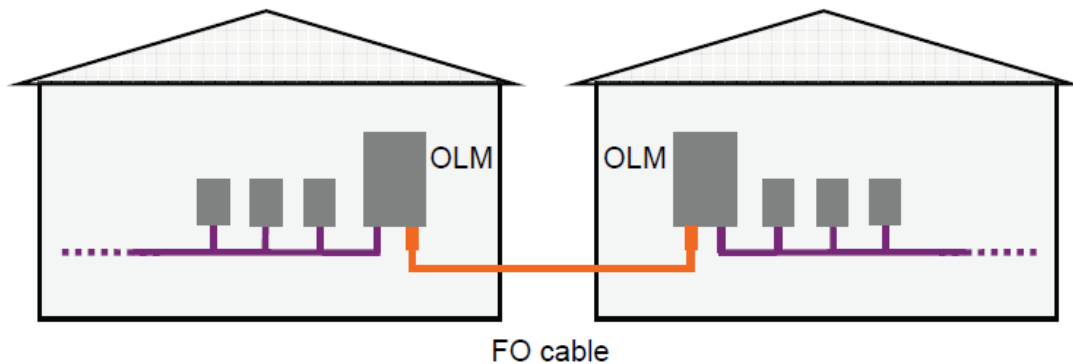
KUVA 13. Kahden rakennuksen välissä käytetty kuitukaapelointia (*Installation Guideline for Planning 2009, 173*)

OLM eli kuitu-kuparimuunnin muokkaa kuparikaapelista saadun sähköisen signaalin optiseksi ja takaisin sähköiseksi toisella OLMilla. Optista tiedonsiirtoa käytettäessä jännite- ja signaalitasot pysyvät lähes muuttumattomina. Optisen tiedonsiirron ansiosta sama kenttäväylä voi olla esimerkiksi kuvan 13 mukaisesti kahdessa eri rakennuksessa. Kuitukaapelia ei lasketa väylän kaapelin pituuteen, koska se ei muuta jännite- ja signaalitasoja.

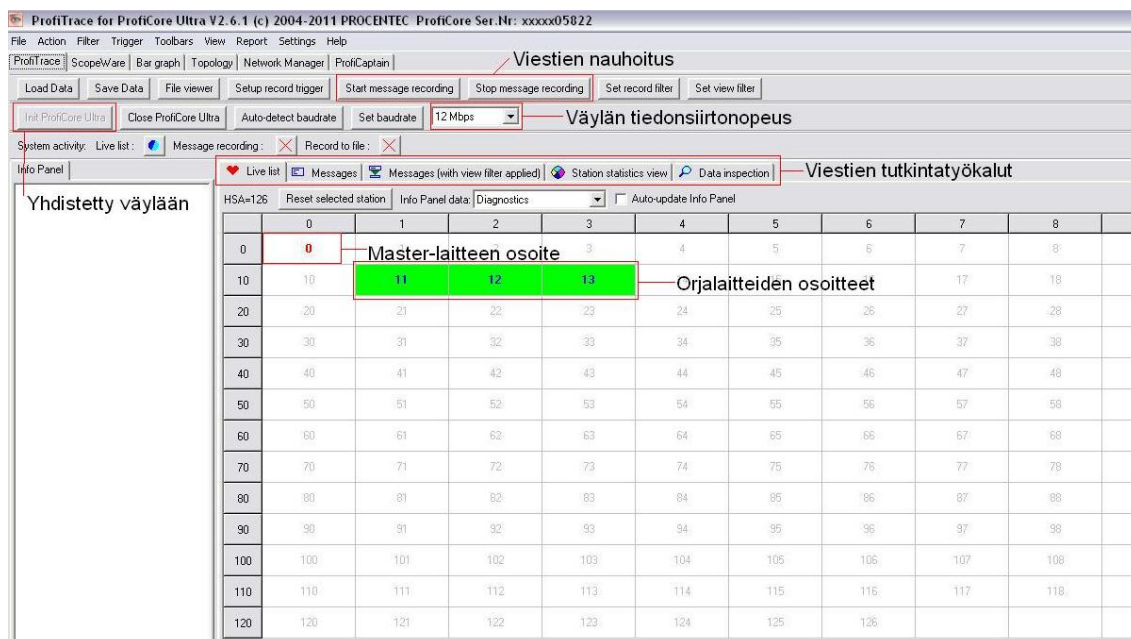
KUVA 14. ProfiTrace-ikkunan näkymä

ProfiTrace-ohjelma sisältää samannimisen välilehden, joka on esitetty kuvassa 14. ProfiTrace-välilehdeltä nähdään Live List -toiminnon avulla, mikä on väylässä olevien laitteiden tila, määrä, osoitteet ja käytettävä tiedonsiirtonopeus. Ohjelma näyttää löytyneet orjalaitteet vihreällä värillä, jos ne ovat aktiivisena väylällä ja niiden määrittelyissä kaikki on kunnossa. Master-laitteen ja orjalaitteiden välistä tiedonsiirtoa voidaan tutkia tältä Messages-välilehdeltä. Statistics-välilehden alta löytyy tietoja väylän syklistä, väylältä putoamisista, uudelleen lähetetyistä viesteistä ja diagnostiikkaviesteistä.

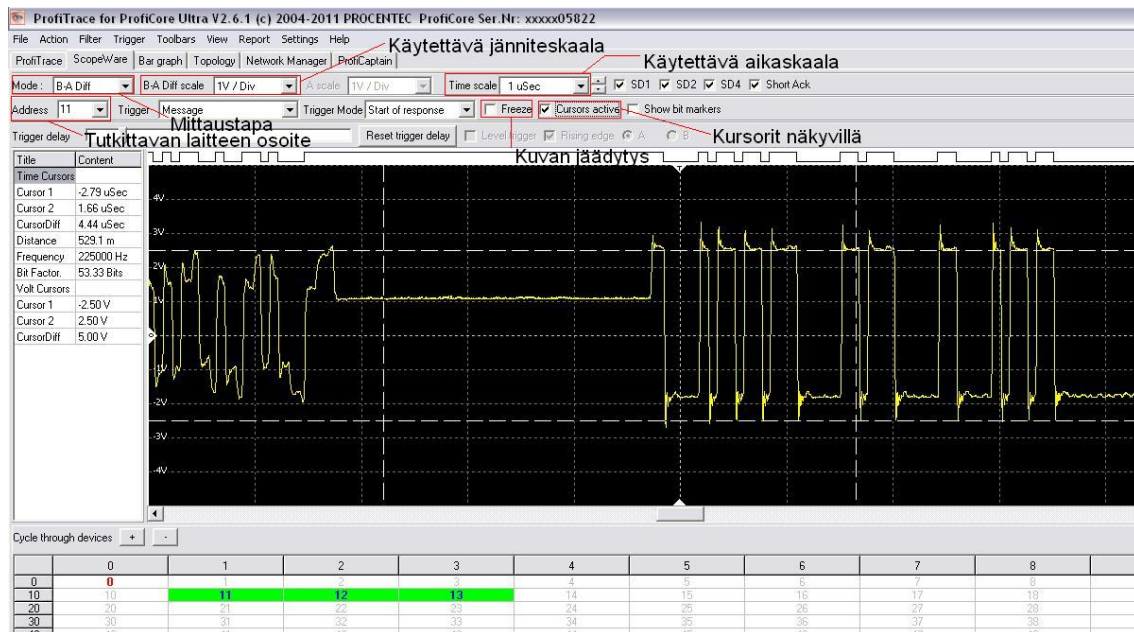
KUVA 15. ScopeWare-toiminnon näkymä ProfiTrace -ohjelmistossa

ScopeWare-toiminto on reaaliaikainen oskilloskooppi, joka voidaan ”jäädyttää”, jotta tarkempi tarkastelu on mahdollista (kuva 15). ScopeWare-ikkunan alalaidassa näkyvät väylällä olevat laitteet, joita voi tarkkailla tuplaklikkaamalla haluamaansa laitetta. Tarkastelun avuksi voi ottaa kursorit, jotka saadaan näky-mään laittamalla rasti cursors active -kohtaan. Signaalimuotojen tarkastelun perusteella voidaan jo kertoa onko väylässä suuria ongelmia. (User Manual ProfiTrace 2011.)

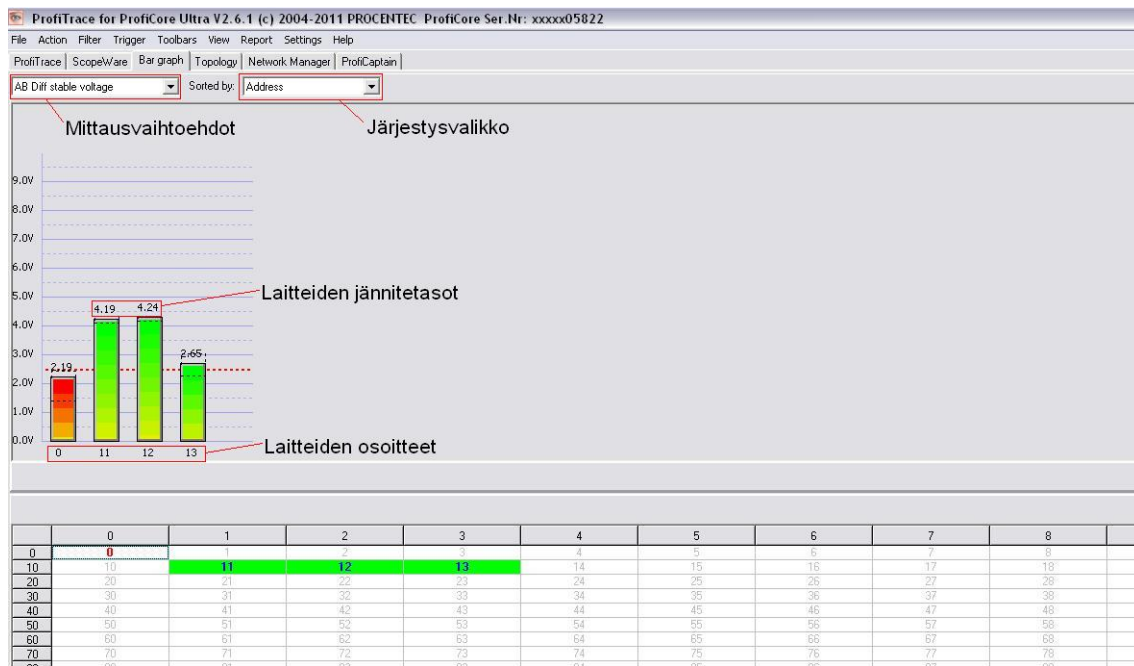
KUVA 16. BarGraph-näkymä ProfiTrace-ohjelmassa

BarGraph-toiminnolla nähdään signaalin jännitetasot väylän jokaiselta laitteelta (kuva 16). Tämän perusteella voidaan heti todeta, onko väylän jännitetasoissa vikaa. Kenttäväylän ollessa kunnossa tulisi jännitteen olla 5 V:n tienoilla ja jännitepalkki on vihreä väriltään. Jännitetason laskiessa väri muuttuu keltaiseksi, ja kun hälytysraja 2,5 V:a on alitettu, muuttuu palkin väri punaiseksi. (User Manual ProfiTrace 2011.)

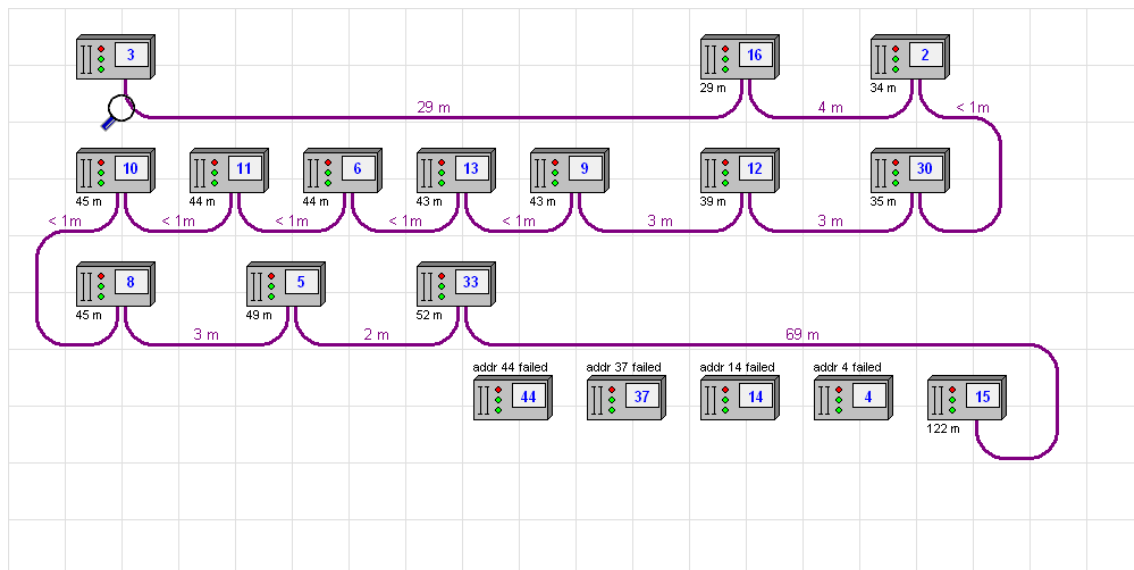
KUVA 17. Topology Scan -mittaus

Topology Scan -toiminnolla voidaan mitata väylän pituus, jos mitattavan väylän tiedonsiirtonopeus on 500kbit/s–1,5Mbit/s välillä (kuva 17). Mittaus tulee suorittaa väylän alku- tai loppupäästä, jotta ohjelma saa sijoitettua laitteiden paikat oikein. Lisäksi on hyvä tietää laitteen väyläosoite, johon ProfiTrace-laitteisto kytketään. Jos mittaus suoritetaan väylän keskeltä, laitteiden sijainnit ja kaapeleiden pituudet vaihtelevat. Väylän pituus tulee olla minimissään 2 m ja maksimissaan 230 m, jotta mittaus on luotettava. Lisäksi laitteelta laitteelle kulkevan kaapelin tulee olla minimissään yhden metrin mittainen.

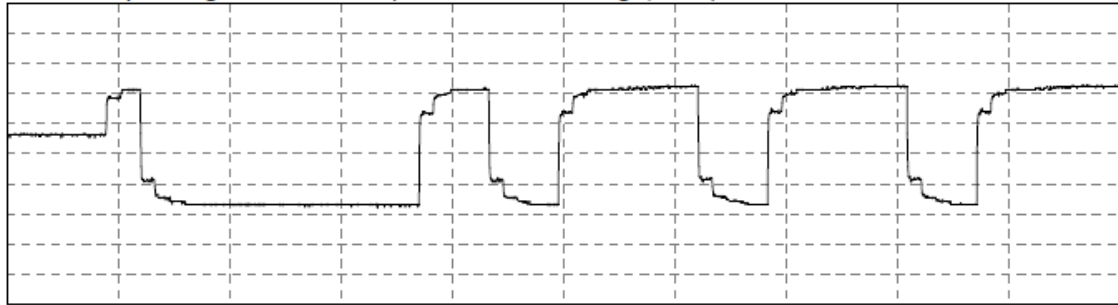
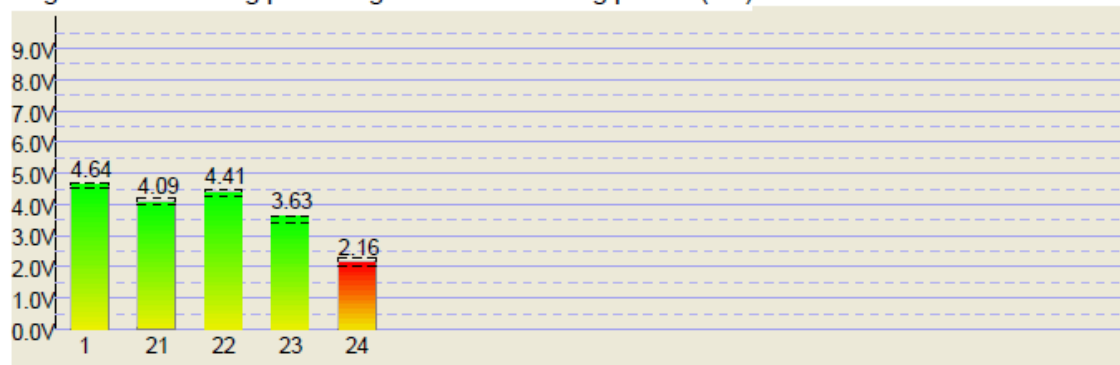
KUVA 18. Oikaisuvalssaimen väylän laitteiden jännitetasot mitattuna ProfiTracella

Oikaisuvalssaimen eli Oivan DP-väylä oli mitattavista väylistä tärkein saada pikaisesti kuntoon. Väylän kaikki laitteet kaatuivat satunnaisesti, mikä aiheutti tuotantoon katkoksia. Dokumenttien tarkastelu kiinnitti huomion väylärakenteeseen, joka oli väärin rakennettu. Väylämittauksessa jännitetasot olivat alhaiset ja viimeisellä laitteella alle hälytysrajan 2,5 V. Tämä voidaan havaita kuvassa

18. Väyläanalysaattorilla ei voitu suorittaa topology scan -mittausta, koska väylän nopeus on liian alhainen tälle mittaukselle.

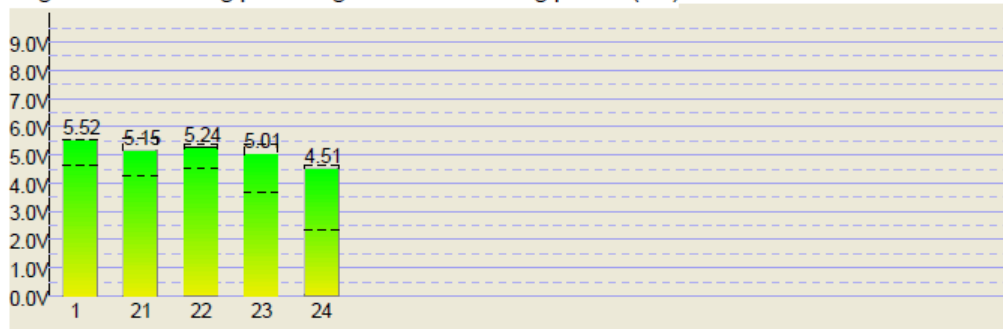
KUVA 19. Oikaisuvalssaimen DP-väylä ilman OLMin terminointia

OLMin päässä oleva terminointi poistettiin, jolloin viimeisen laitteen jännitetaso nousi noin 4,5 V, mikä voidaan todeta kuvassa 19. Tämän perusteella vian todettiin olevan OLMissa ja vaihdettiin uusi OLM kentällä olevaan kaappiin. OLMin vaihto ei onnistunut ongelmitta, koska uuteen OLMiin ei saanut yhteyttä Profitracella. Väylä kuitenkin toimi, koska valvomossa näkyi kyseisessä väylässä olevien antureiden arvot ja arvot vaihtuivat eli elivät. Varmuuden vuoksi uusi OLM poistettiin ja vanha laitettiin takaisin, mutta OLMilta jätettiin päätevastus kytkemättä. Näin tuotanto varmasti toimisi seuraavan viikon seisakkiin asti.

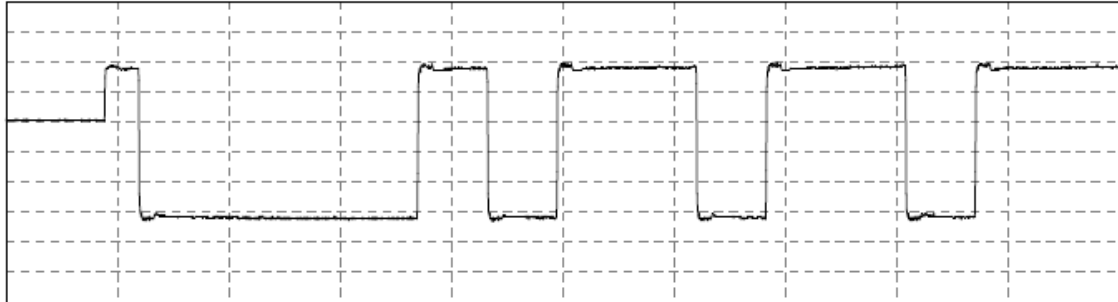
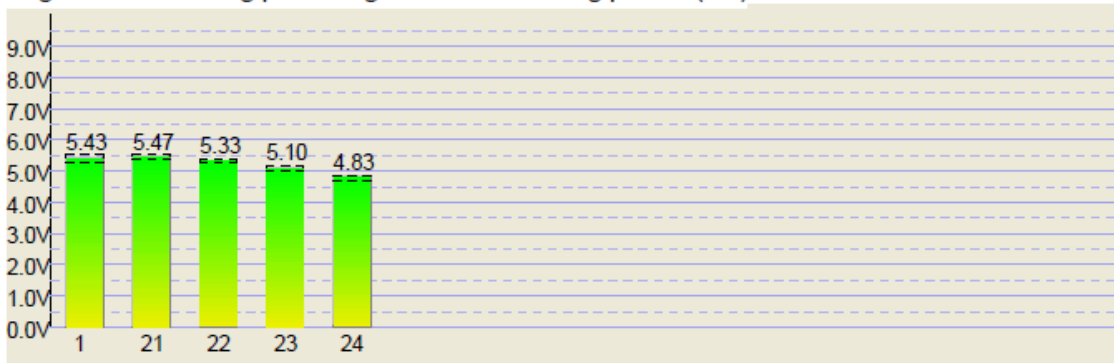
KUVA 20. Oikaisuvalssaimen jännite- ja signaalitasot mitattuna OLMien vaihdon jälkeen

Seuraavan viikon viikkoseisakissa vaihdettiin OLMit ja asetettiin myös alkupään terminointi päälle. OLMien vaihdot vaikuttivat jännite- ja signaalitasoon kuvan 20 mukaisesti. Todettiin, että väylää vaivannut vika oli 10 vuotta vanhoissa OLMeissa.

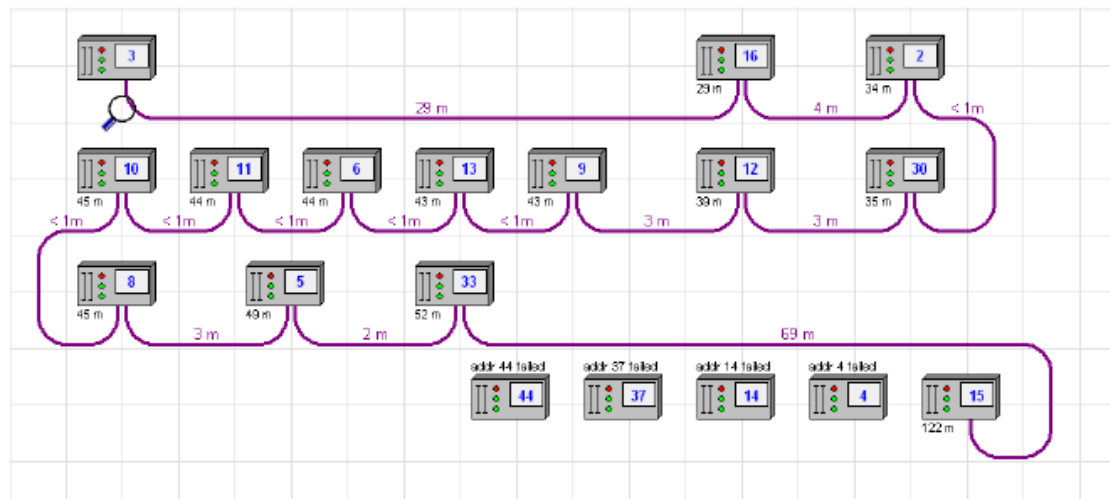
KUVA 21. Topology scan -mittaus ohjauspulpetista U0581, josta selviää että väylän kokonaispituus on 122 m

Mittaukset arkki 2 -linjan paketoitilinjalla suoritettiin aluksi OLMilta, joka sijaitsi kaapissa VA NP R0318. Mitattiin jännitetasot, jotka olivat 2,75 V:sta 4,2 V:iin. Signaalimuoto oli terävää, mutta hieman häiriöistä. Suoritettiin väyläanalysaattorilla topology scannaus kolme kertaa ja joka kerta väylän kokonaispituus oli eri. Myös laitepaikat vaihtelivat suuresti. Esimerkiksi laite 17 oli kaksi kertaa aivan väylän alussa ja kerran viimeisenä laiteena. Kuvasta 21 näkee että väyläanalysaattori ei löytänyt neljää laitetta. Lisäksi väylässä on analysaattorin mukaan useita alle metrin mittaisia kaapeleita laitteiden välissä. SK6-sähkötilan mapeistaan löytyi dokumentit, joiden avulla voitiin tarkistaa väylälaitteiden oikea järjestys.

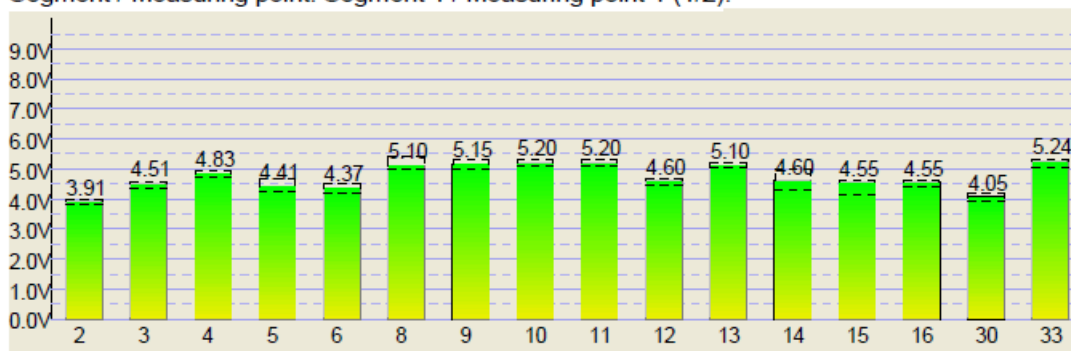
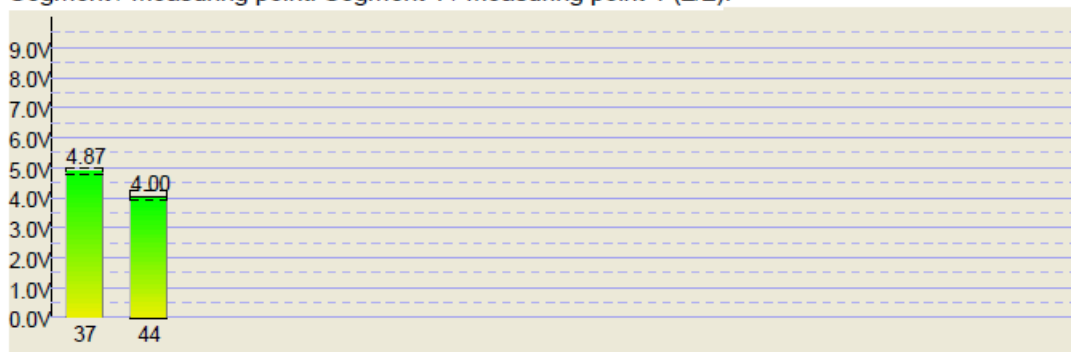
KUVA 22. Paketointilinja 2 jännitetasot mitattuna vasemman haaran viimeiseltä laitteelta

Siirryttiin mittaamaan vasemman haaran viimeiseltä laitteelta, josta oletettiin saatavan hiukan järkevämpiä mittaustuloksia. Viimeinen laite oli ohjauspulpetti VA NP U0581. Ennen mittauksia tarkastettiin kuitenkin terminoinnit ohjauspulpetin laitteelta 3 sekä oikean haaran viimeisenä sijaitsevalta laitteelta 17. Terminoinnit olivat kytkettynä kyseisiltä laitteilta ja OLM:n terminointi oli pois käytöstä. Mietittiin asiaa Profibus PA -väylän terminointien avulla ja todettiin, että tällä tyyllillä saadaan paras terminointi. Mittaamalla laitteelta 3 jännite- ja signaalitasot saatiin selvästi paremmat arvot kuin OLM:ltä mitattuna. Jännitetasot on esitetty kuvassa 22. Nyt mittauspiste on väylän lopussa, mikä antaa todennukaisemman mittaustuloksen kuin OLM:ltä mitattu tulos, koska OLM sijaitsee väylän keskellä. Signaalimuodot olivat todella huonot ja kaukana siitä, mitä esimerkiksi oikaisuvalssaimella lopputilanteessa. Signaalimuoto laitteelta 4 on esitetty kuvassa 23.

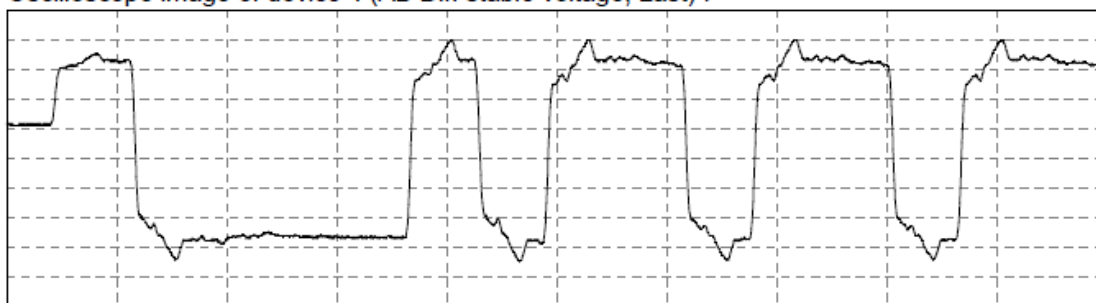
KUVA 23. Laitteelta 4 mitattu signaalimuoto, joka ei ole paras mahdollinen

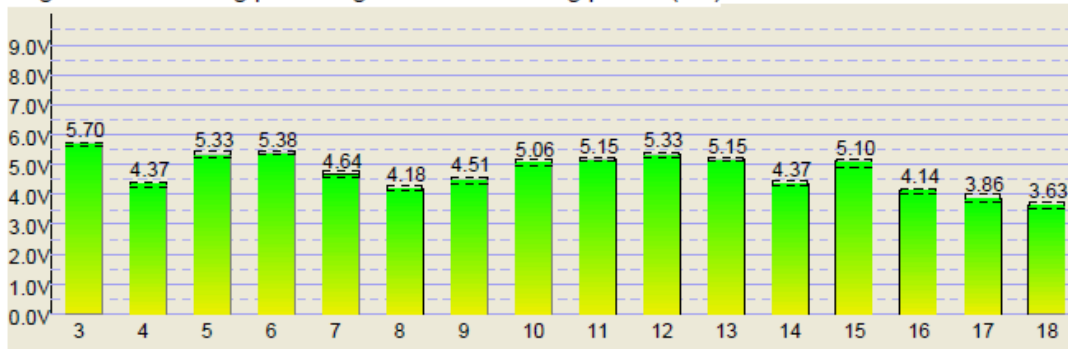
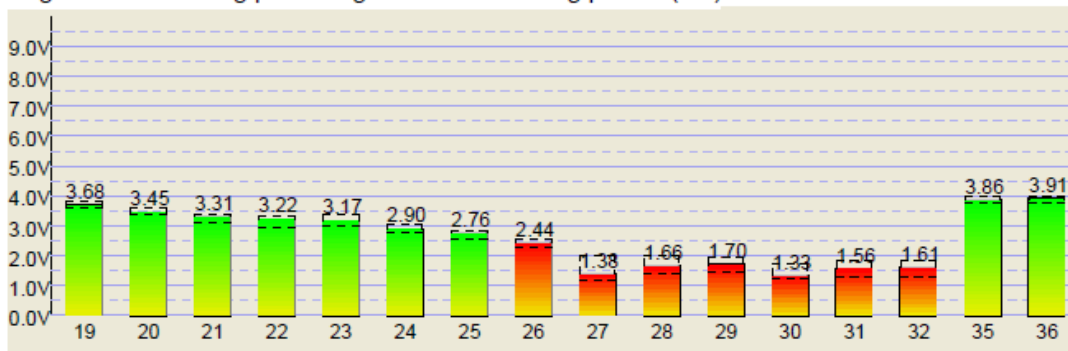
KUVA 25. BarGraph-näkymä, jossa osa Leikkauslinja DP1 -väylän laitteista

Väylälle asennettiin noin puolessa välissä sijaitsevaan kenttäkoteloon toistin eli repeater. Toistin jakoi väylän kahteen segmenttiin, joista ensimmäiseen segmenttiin jäi 32 laitetta ja toiseen 26. Ensimmäisen segmentin laitemäärä on teoreettinen maksimimäärä segmentille, joten olisi syytä jakaa vielä ensimmäinen segmentti kahtia. Väylän jännitetasot saatiin toistimen asennuksella nousemaan huomattavasti. Laitteiden jännitetasot nousivat 3 V:n tasolle kaikilla laitteilla. Jännitetaso ei ole vieläkaan hyvä, mutta toimintavarmuus parani kyllä lisätyn toistimen ansiosta.
